Reparaturanleitung Lautsprecher Kombiinstrument / Tacho

VW Golf 5, Golf Plus, Tuareg 7L;
Seat Altea, Ibiza 6L;
diverse Skoda Modelle ab Ende 2003 z.B. Fabia I

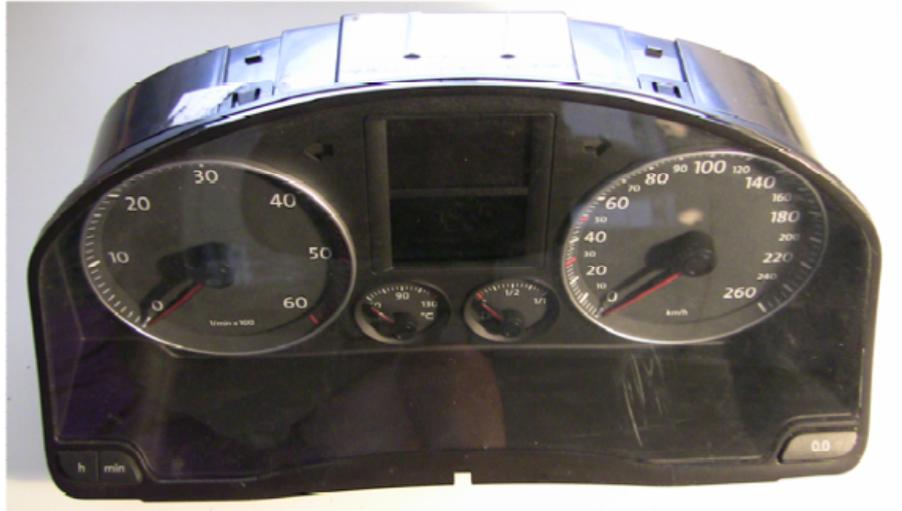
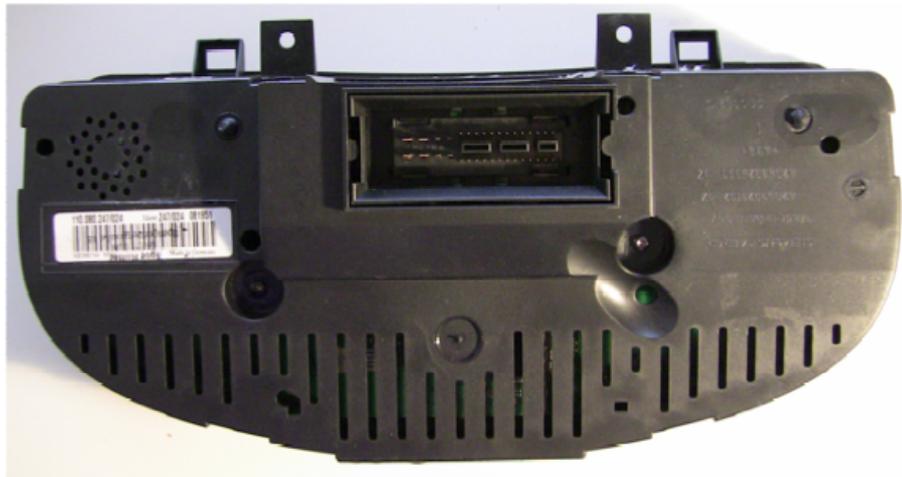
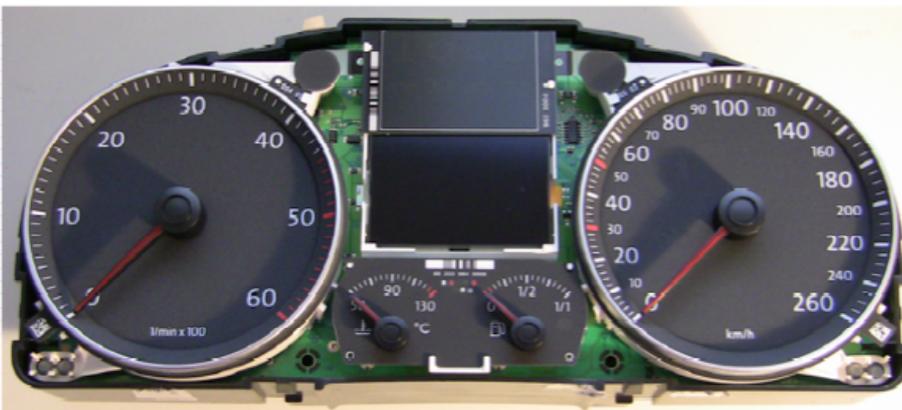
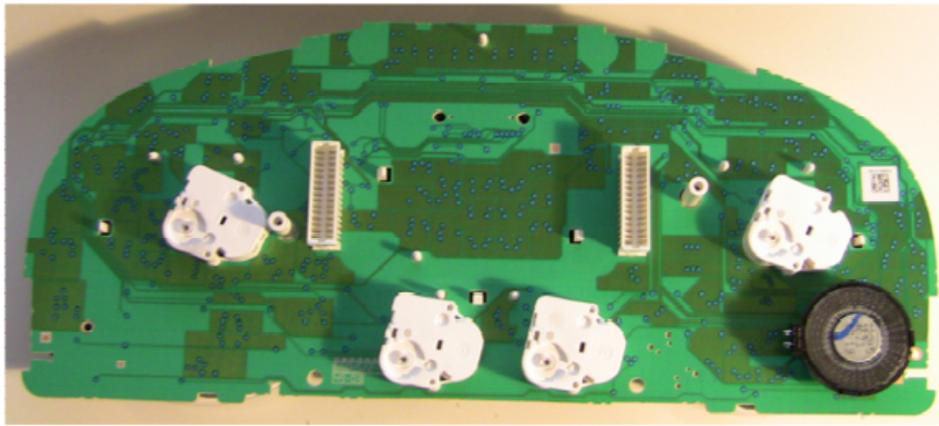
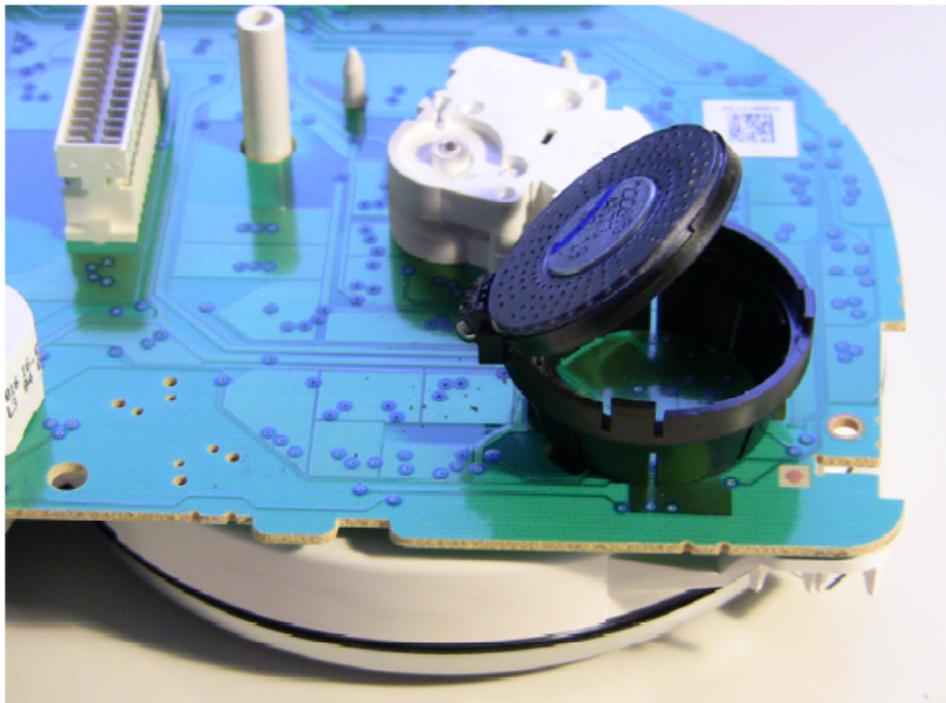
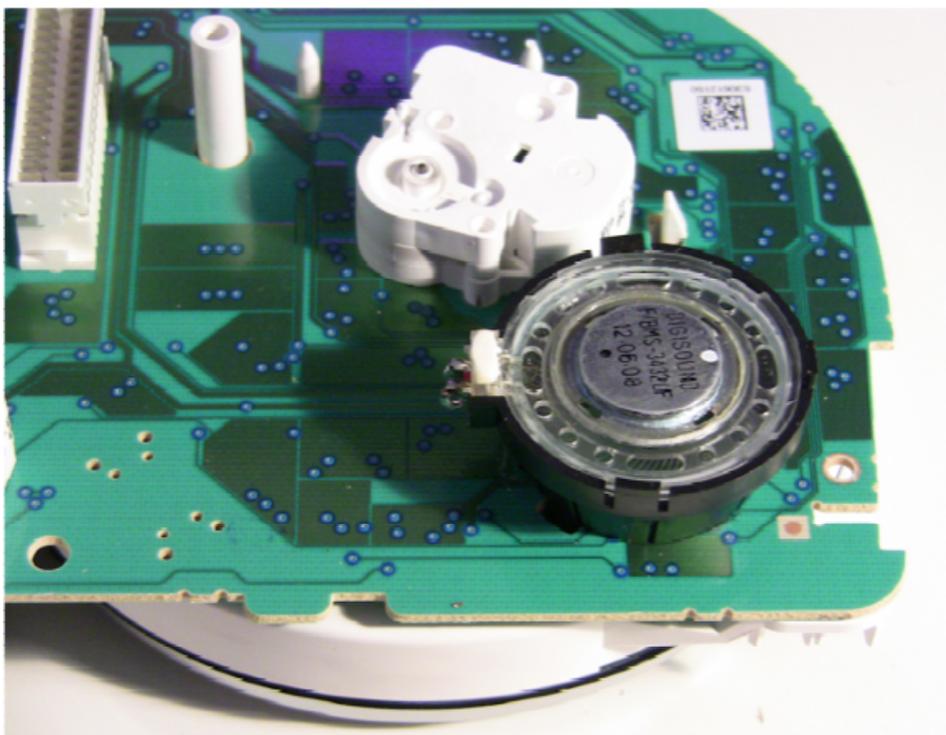
Bilderserie

- Kombiinstrument ausbauen. Hierzu die Abdeckung oberhalb des Lenkrads ausclipsen und die beiden Torx-Schrauben herausdrehen.
- 2 Torx-Schrauben an der Rückseite des KI herausdrehen.
- Rastnasen an der vorderen Hälfte des Kombiinstrumentes (KI) mit den Schraubendrehern vorsichtig öffnen und die Gehäuseteile vorsichtig auseinander ziehen.
- Leiterplatte vorsichtig aus dem Gehäuseteil heraushebeln. Auf der Rückseite befindet sich der Lautsprecher. Dieser kann nun mit der Spitze eines Messers aus der Halterung herausgelöst und ein Stück nach oben gebogen werden.
- Jetzt kann dieser bequem abgelötet und der neue Lautsprecher angelötet werden.
- Biegen Sie zuvor die Kontakte der Halterung wieder zurück und zwicken Sie das Kabel des Lautsprechers (falls eines montiert) ab.
- Nun wieder alles Montieren.
